SÉCURITÉ AÉRIENNE — NOUVELLES

TP 185F

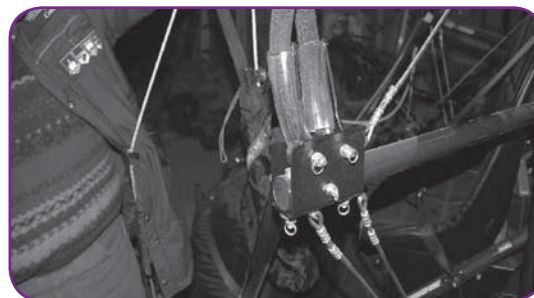
Le parachute motorisé utilisait des boulons à œil servant sur les aéronefs comme fixations des câbles d'élévateur en acier inoxydable aux extrémités extérieures des longerons extérieurs. Les cosses en nicopress sur les câbles d'élévateur permettaient à ces derniers de se déplacer librement à l'intérieur des boulons à œil. Les suspentes de guidage étaient acheminées par des pièces de quincaillerie montées à l'intérieur des boulons à œil (voir la figure 1). Des versions plus récentes de cet aéronef utilisent un système légèrement plus rigide de sangles carénées d'élévateur en nylon au lieu de boulons à œil et de câbles (voir la figure 2).

Figure 2. Plan serré du plus récent modèle de sangles d'élévateur en position normale pour le vol

Avec l'un ou l'autre de ces systèmes, lors de la vérification avant vol, le pilote doit vérifier si les suspentes de guidage, les élévateurs et les suspentes sont bien placés au-dessus des longerons extérieurs, en « marchant le long des suspentes » lorsque la voilure du parachute et les suspentes sont étendues derrière la partie de l'appareil comportant les sièges. La pratique courante requiert également que le pilote applique une puissance partielle afin de faire rouler lentement la partie de l'appareil comportant les sièges au début de la course au décollage puis, lorsque le parachute s'élève au-dessus de la partie de l'appareil comportant les sièges, qu'il jette ensuite un coup d'œil par-dessus ses épaules gauche et droite afin de vérifier visuellement si les suspentes de guidage et les élévateurs sont bien placés au-dessus des longerons extérieurs. Si un élévateur ou une suspenste de guidage s'enroule autour d'un longeron extérieur, cela raccourcit effectivement cet élévateur ou cette suspenste de guidage, ce qui empêche un bon gonflement du parachute (voir les figures 3 et 4).
